## AMMINISTRAZIONE COMUNALE DI PAESE

**P.E.B.A.**

piano per l'abbattimento  
delle barriere architettoniche

SCHEDE DI RILIEVO  
AMBITO EDILIZIO

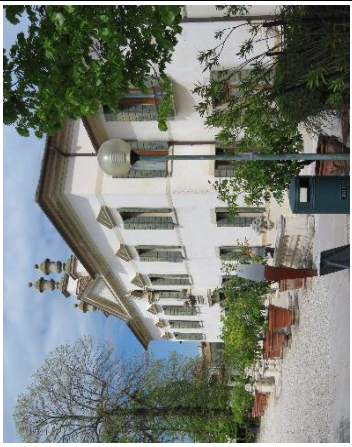
| <b>N. IDENTIFICATIVO STRUTTURA</b> | <b>1.1</b> | | |

| <b>STRUTTURA RILEVATA</b> | <b>Municipio Comune di Paese - Sede Amministrazione</b> | | |

| 4. COLLEGAMENTI VERTICALI | | |
|---|---|---|
| ASCENSORE | assenza di ascensore o altri sistemi per il raggiungimento dei vari livelli dell'edificio | X |

| 5. PERCORSI INTERNI | | |
|---|---|---|
| SEGNALETICA | segnaletica non chiara o completa e non facilmente leggibile, segaletica per non vedenti e/o disabili sensoriali assente oppure non adeguata | X |

| 3. SERVIZI IGIENICI | | |
|---|---|---|
| ACCESSORI | corrimano con posizione e caratteristiche non adeguate, specchio non ad altezza adeguata | X |

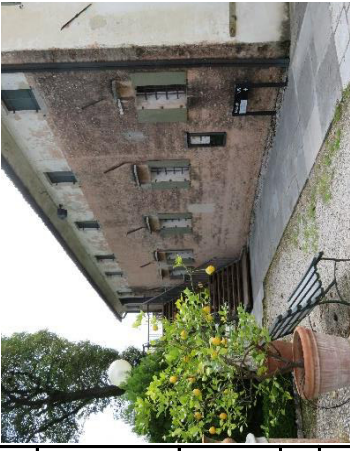
| <b>N. IDENTIFICATIVO STRUTTURA</b> | <b>1.2</b> | | |

| <b>STRUTTURA RILEVATA</b> | Municipio Comune di Paese - Sala del Consiglio | | |

| 4. COLLEGAMENTI VERTICALI | |
|---|---|
| CORPO SCALA | <b>X</b> |

| NOTE | soglia di ingresso ai servizi igienici non conforme, le n. c. rilevate sono più di 2 ma considerata l'entità esse si ritiene comunque l'edificio accessibile |

| 3. SERVIZI IGIENICI | | |
|---|---|---|
| ACCESSORI | corrimano con posizione e caratteristiche non adeguate, specchio non ad altezza adeguata | <b>X</b> |

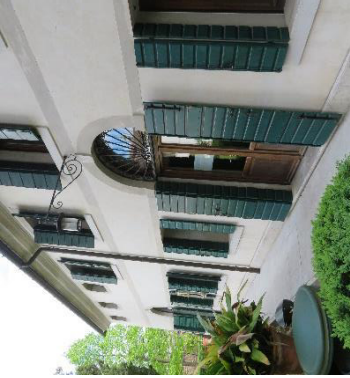
| <b>N. IDENTIFICATIVO STRUTTURA</b> | <b>1.3</b> | |

| <b>STRUTTURA RILEVATA</b> | Municipio Comune di Paese - Ufficio Tecnico Edilizia Privata | |

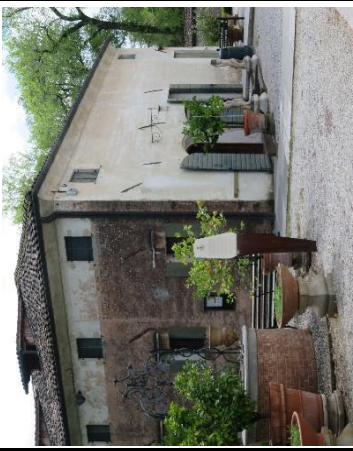
| <b>N. IDENTIFICATIVO STRUTTURA</b> | <b>1.4</b> | |

| <b>STRUTTURA RILEVATA</b> | <b>Municipio Comune di Paese - Anagrafe e Servizi Sociali</b> | |

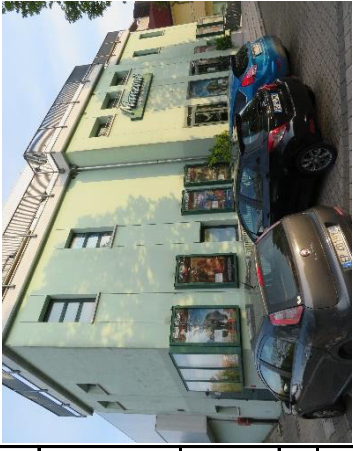
| <b>N. IDENTIFICATIVO STRUTTURA</b> | <b>2</b> | |

| <b>STRUTTURA RILEVATA</b> | <b>Cinema-Teatro</b> | |

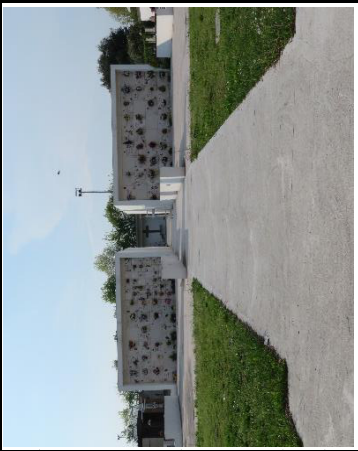
| N. IDENTIFICATIVO STRUTTURA | 3 | | |

| STRUTTURA RILEVATA | Cimitero | | |

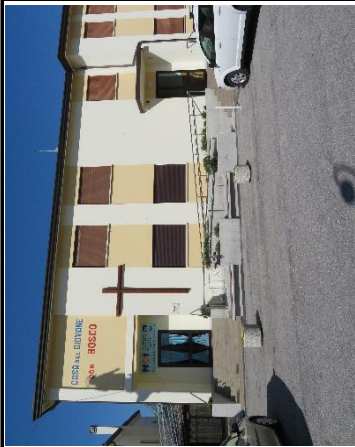
| <b>N. IDENTIFICATIVO STRUTTURA</b> | <b>4</b> | | |

| <b>STRUTTURA RILEVATA</b> | Casa del Giovane - Centro Noi | | |

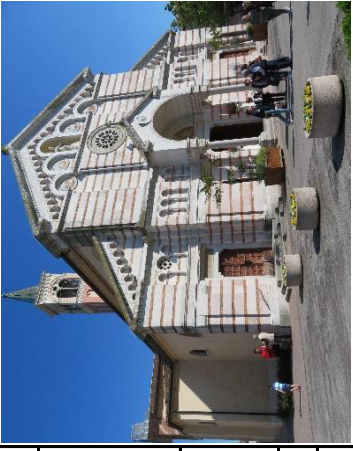
| N. IDENTIFICATIVO STRUTTURA | 5 | |

| STRUTTURA RILEVATA | Chiesa | |

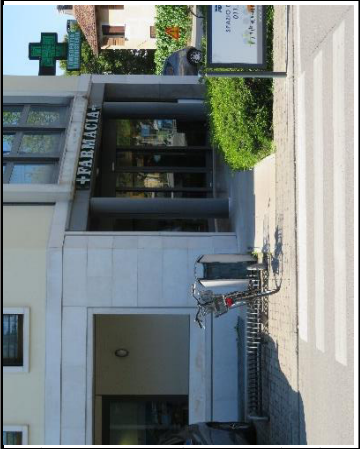
| N. IDENTIFICATIVO STRUTTURA | 06.01 | | |

| STRUTTURA RILEVATA | Farmacia | | |

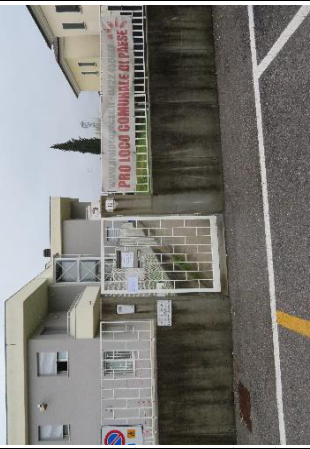
| <b>N. IDENTIFICATIVO STRUTTURA</b> | <b>7</b> | |

| <b>STRUTTURA RILEVATA</b> | <b>Pro-loco</b> | |

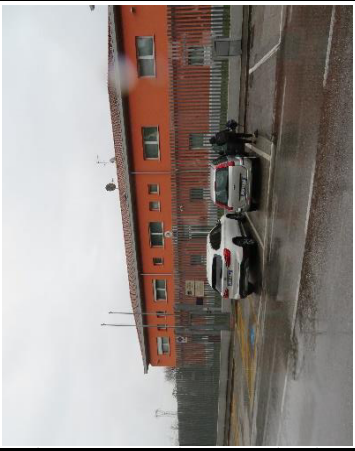
| N. IDENTIFICATIVO STRUTTURA | 8 | | |

| STRUTTURA RILEVATA | Comando dei Carabinieri | | |

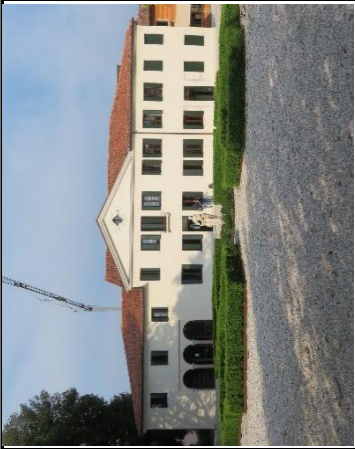
| <b>N. IDENTIFICATIVO STRUTTURA</b> | <b>10</b> | | |

| <b>STRUTTURA RILEVATA</b> | <b>Biblioteca Comunale</b> | | |

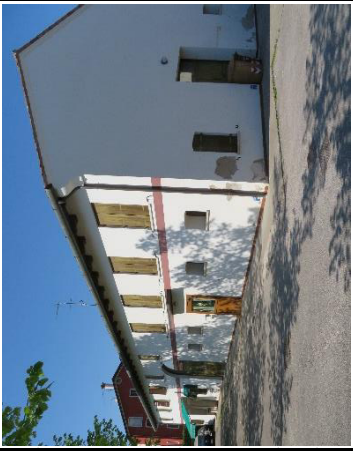
| <b>N. IDENTIFICATIVO STRUTTURA</b> | <b>12</b> | |

| <b>STRUTTURA RILEVATA</b> | <b>Azienda U.L.S.S. n.9</b> | |

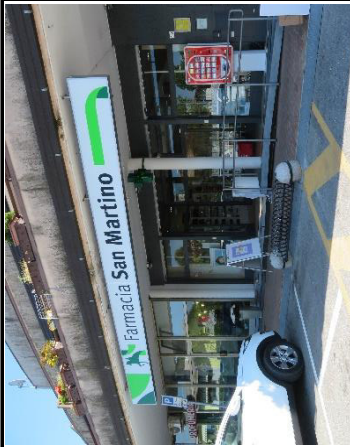
| <b>N. IDENTIFICATIVO STRUTTURA</b> | <b>13</b> | | |

| <b>STRUTTURA RILEVATA</b> | <b>Farmacia</b> | | |

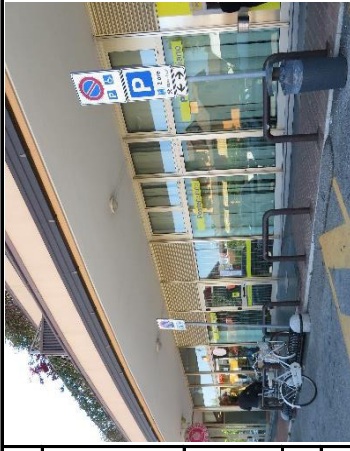
| <b>N. IDENTIFICATIVO STRUTTURA</b> | <b>14</b> | | |

| <b>STRUTTURA RILEVATA</b> | <b>Ufficio postale</b> | | |

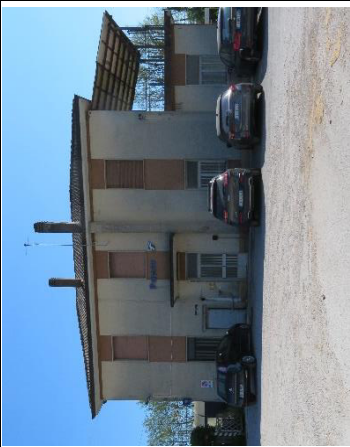
| <b>N. IDENTIFICATIVO STRUTTURA</b> | <b>15</b> | | |

| <b>STRUTTURA RILEVATA</b> | <b>Stazione</b> | | |

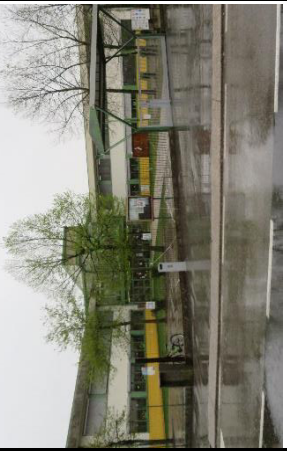
| N. IDENTIFICATIVO STRUTTURA | 16 | | |

| STRUTTURA RILEVATA | Scuola elementare Pravato | | |

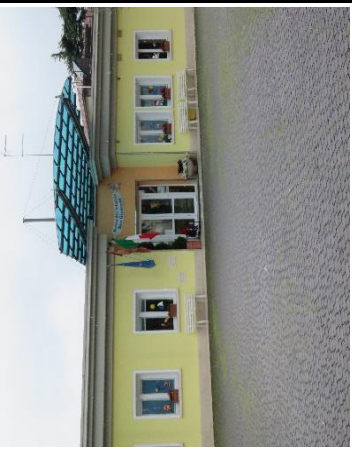
| N. IDENTIFICATIVO STRUTTURA | 17 | | |

| STRUTTURA RILEVATA | Scuola dell'infanzia San Giuseppe | | |

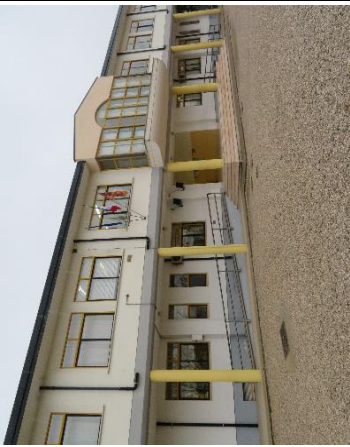
| <b>N. IDENTIFICATIVO STRUTTURA</b> | <b>18</b> | | |

| <b>STRUTTURA RILEVATA</b> | Scuola media C. Casteller | | |

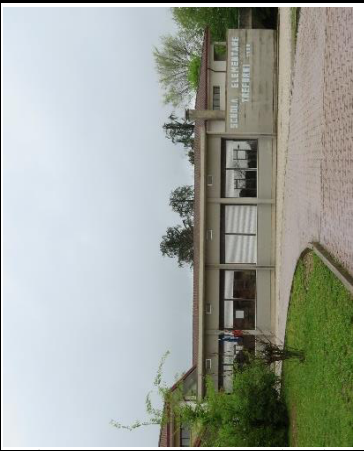
| N. IDENTIFICATIVO STRUTTURA | 19 | |

| STRUTTURA RILEVATA | Scuola elementare Treformi | |
