## AMMINISTRAZIONE COMUNALE DI PAESE

**P.E.B.A.**

piano per l'abbattimento  
delle barriere architettoniche

SCHEDE DI RILIEVO  
AMBITO URBANO

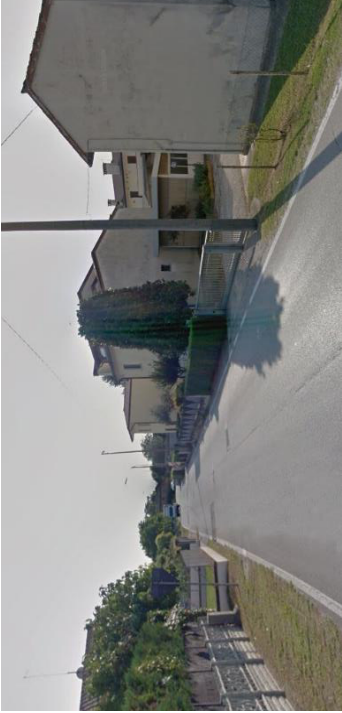
| SPAZIO RILEVATO | Via Mons. Breda | | |

| 1. PARCHEGGI | | | | |
|---|---|---|---|---|
| PAVIMENTAZIONE | superficie non in buono stato con sconnessioni e sdruciolevole | | | X |
| SEGNALAZIONI | presenza di elementi sporgenti dal piano di calpestio (h > 2 cm) e di griglie attraversabili da una sfera con diam. 2 cm<br>mancanza di segnalazione intersezioni tra percorsi pedonali e carrabili per i non vedenti | | | X |

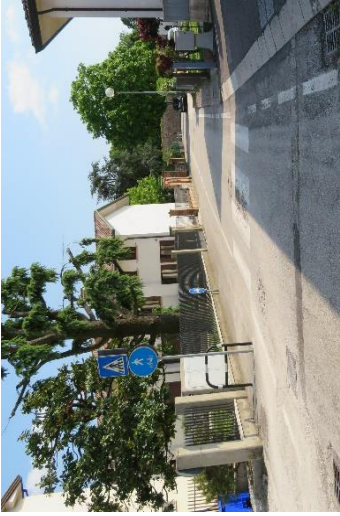
| 1. PARCHEGGI | | | | | |
|---|---|---|---|---|--|
| DIMENSIONAMENTO | larghezza percorsi minima 90 cm non rispettata | | | X | |
| | mancanza di piazzole, 140x140 cm, per rotazione sedie a rotelle ogni 10 m nelle rampe | | | X | |

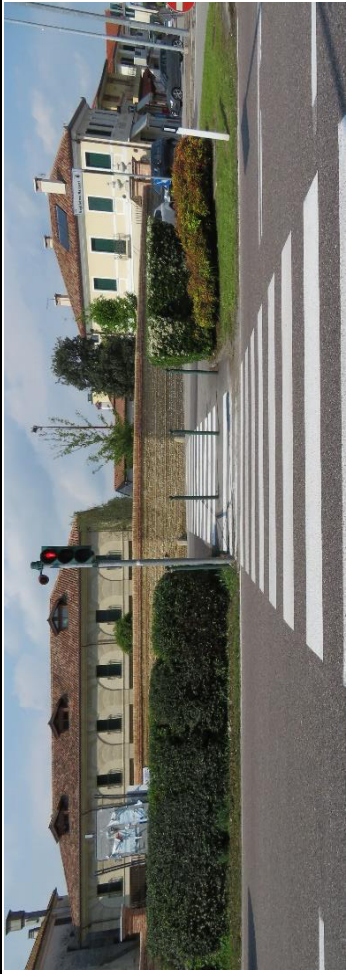
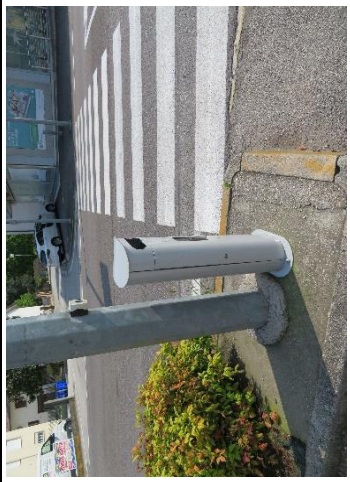
| SPAZIO RILEVATO | Via Postumia | | |

| 4. OSTACOLI | | |
|---|---|---|
| NOTE | il percorso verso via mazzini presenta una forte pendenza laterale | |

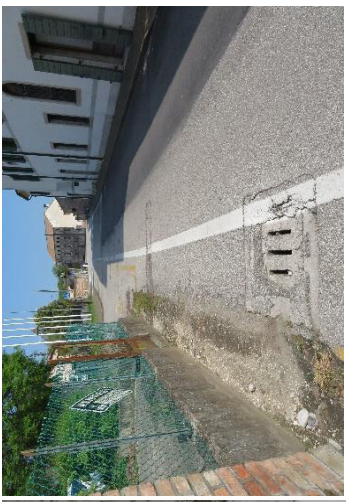
| SPAZIO RILEVATO | Via Senatore Pellegrini | | |

| 1. PARCHEGGI | | | | |
|---|---|---|---|---|
| DIMENSIONAMENTO | larghezza percorsi minima 90 cm non rispettata | | | A TRATTI |
| | mancanza di piazzole, 140x140 cm, per rotazione sedie a rotelle ogni 10 m nelle rampe | | | X |
| PAVIMENTAZIONE | superficie non in buono stato con sconnessioni e sdrucciolevole | | | X |
| SEGNALAZIONI | presenza di elementi sporgenti dal piano di calpestio (h > 2 cm) e di griglie attraversabili da una sfera con diam. 2 cm | | | X |
| | mancanza di segnalazione intersezioni tra percorsi pedonali e carrabili per i non vedenti | | | X |

| 4. OSTACOLI | | | | |
|---|---|---|---|---|
| SEMAFORI | mancanza di segnalazione acustica per non vedenti | | | X |
